# Publizierbarer Endbericht

| Allgemeines zum Projekt | |
|---|---|
| <b>Projekttitel:</b> | UM-, Rückbau und Sanierung NMS Villach Lind |

# NMS Villach Lind

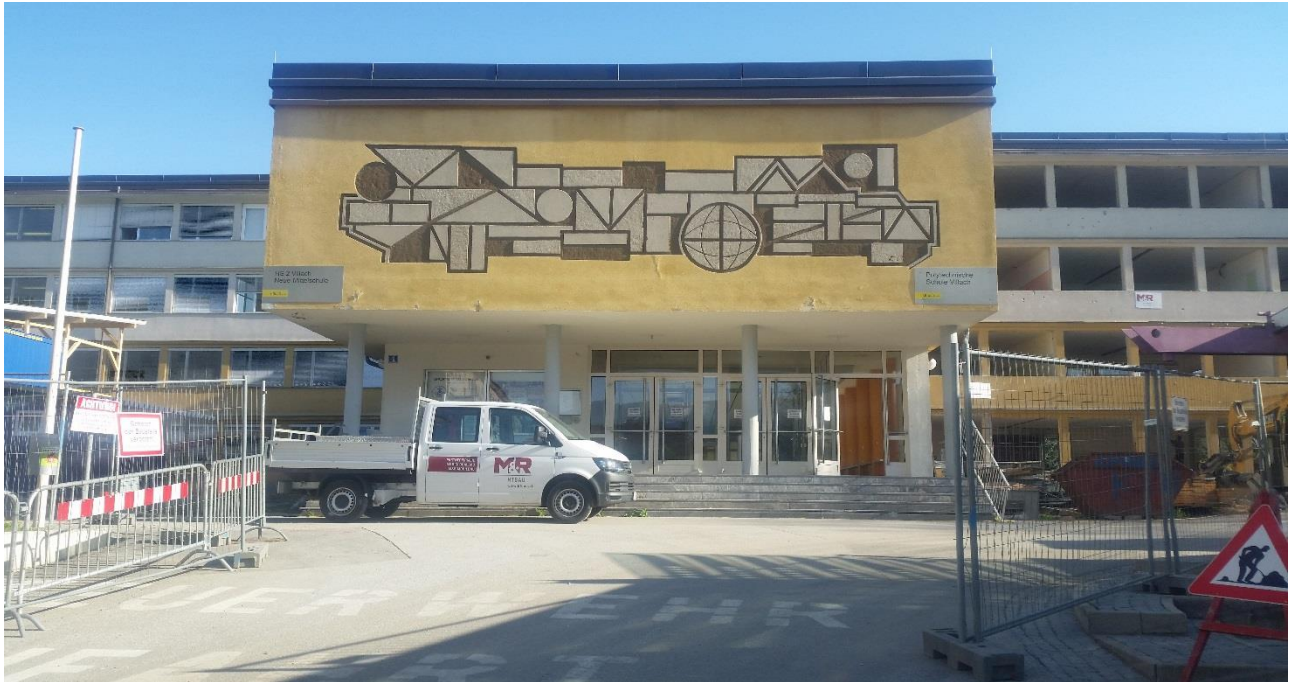
Südansicht in der ersten Bau - Woche im März 2018.

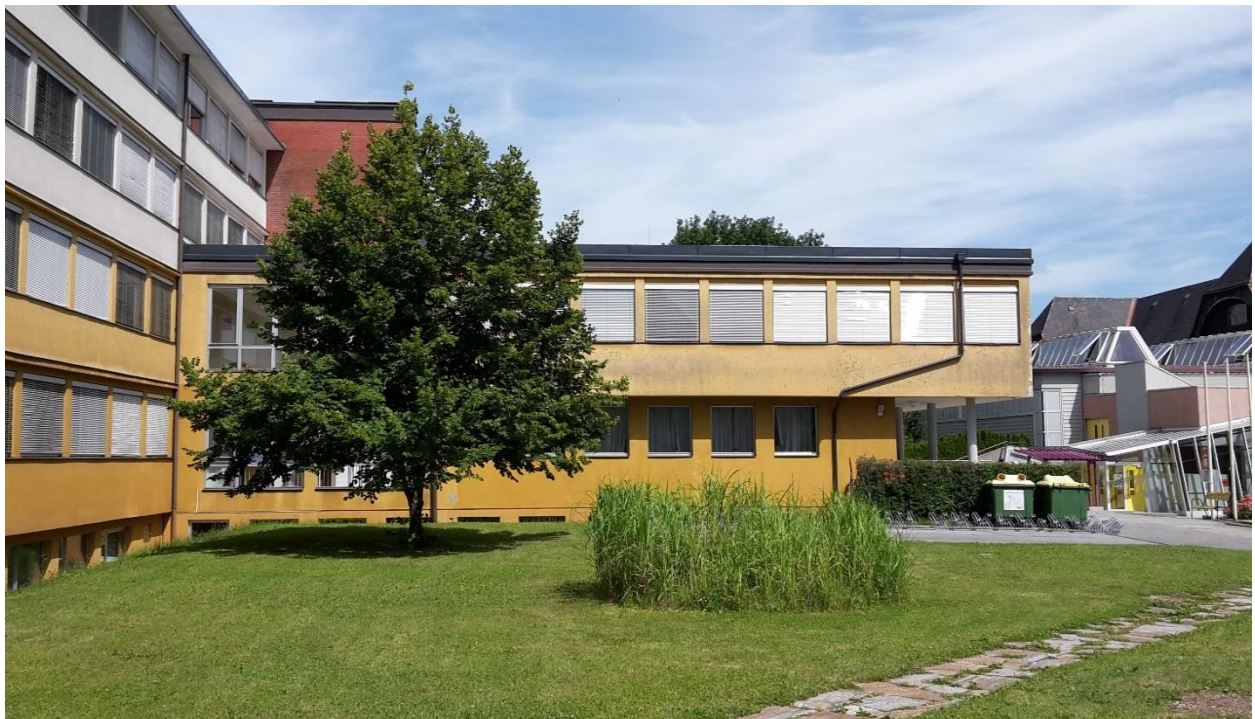
Südwestansicht zeigt den später rückgebauten Mitteltrakt im Sommer 2017.

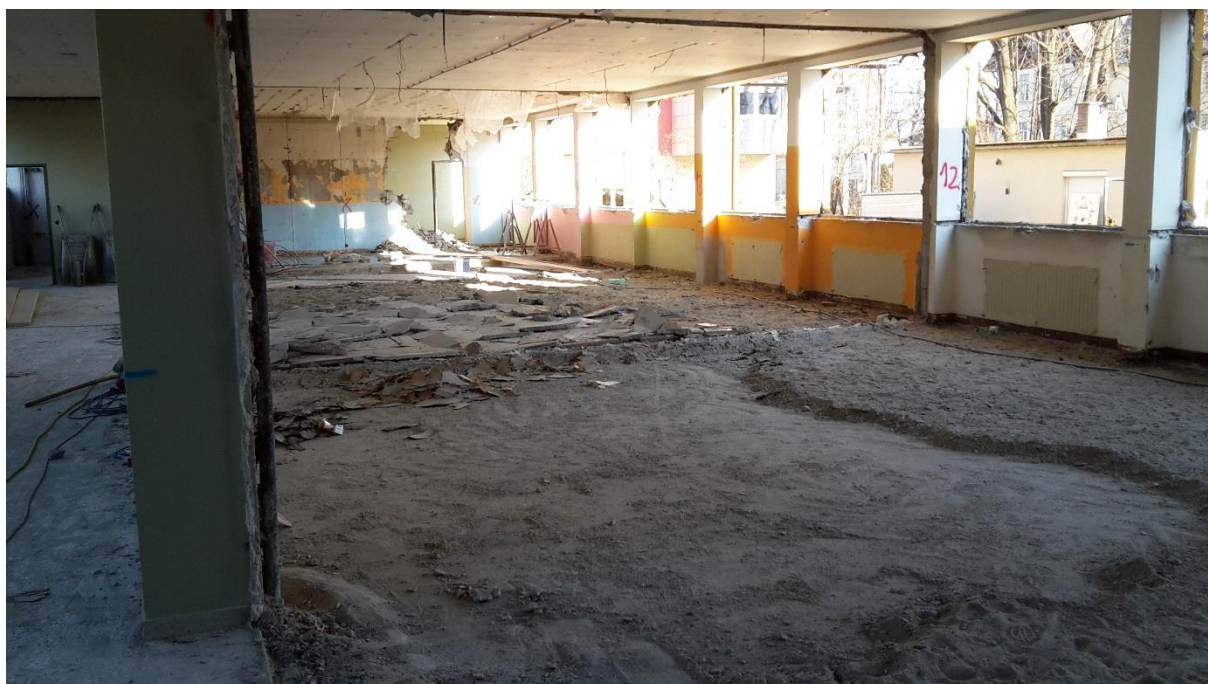
Erdgeschoss zukünftiger Aulabereich im März 2018.

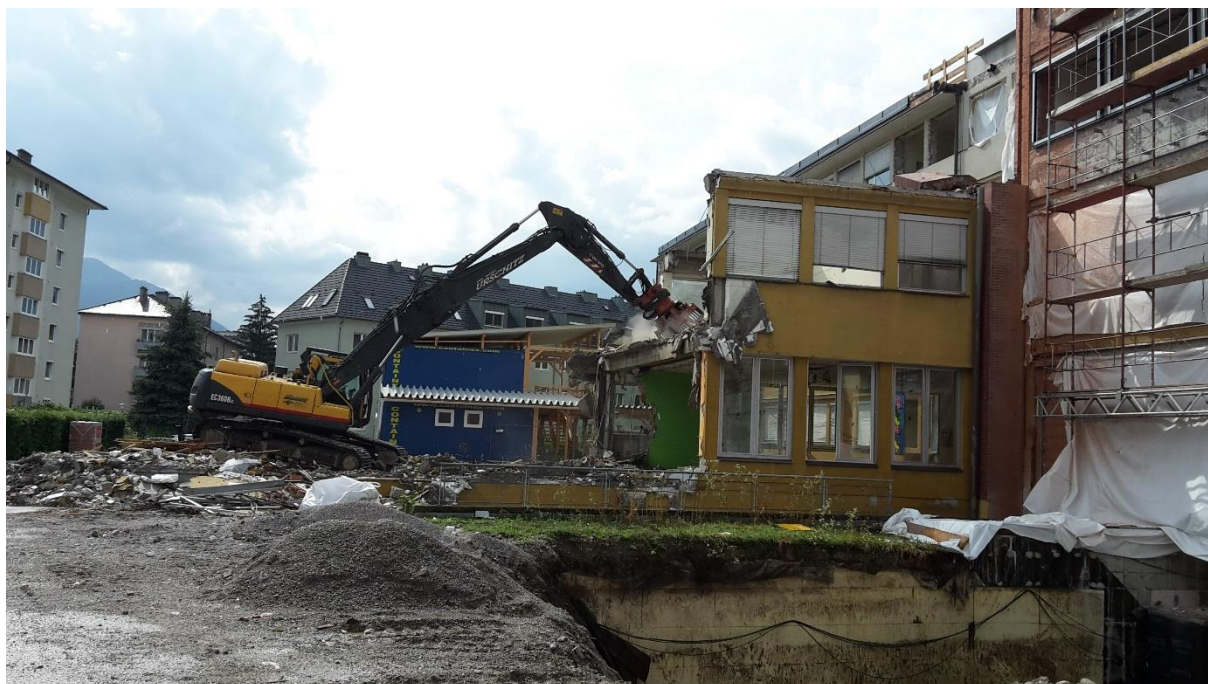
Mitteltrakt (Südostansicht) im Zuge der Abbrucharbeiten im Juli 2018.

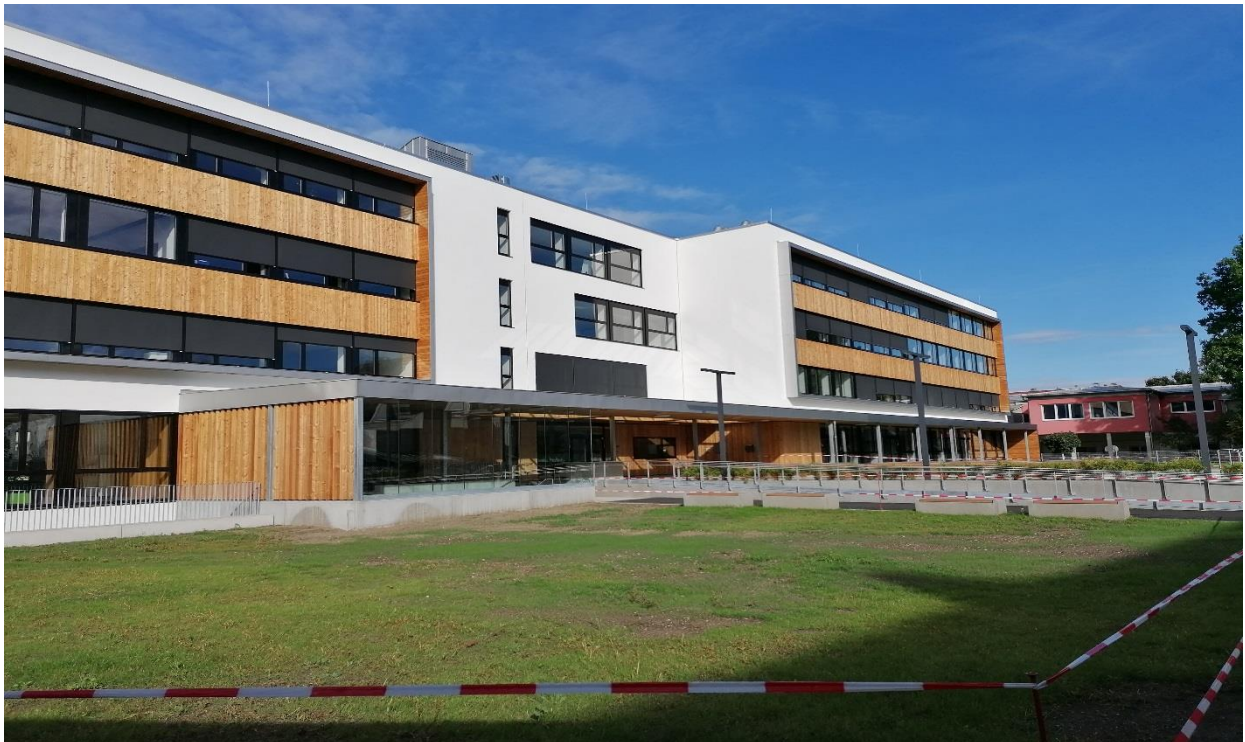
Südansicht unmittelbar nach Fertigstellung im September 2019.

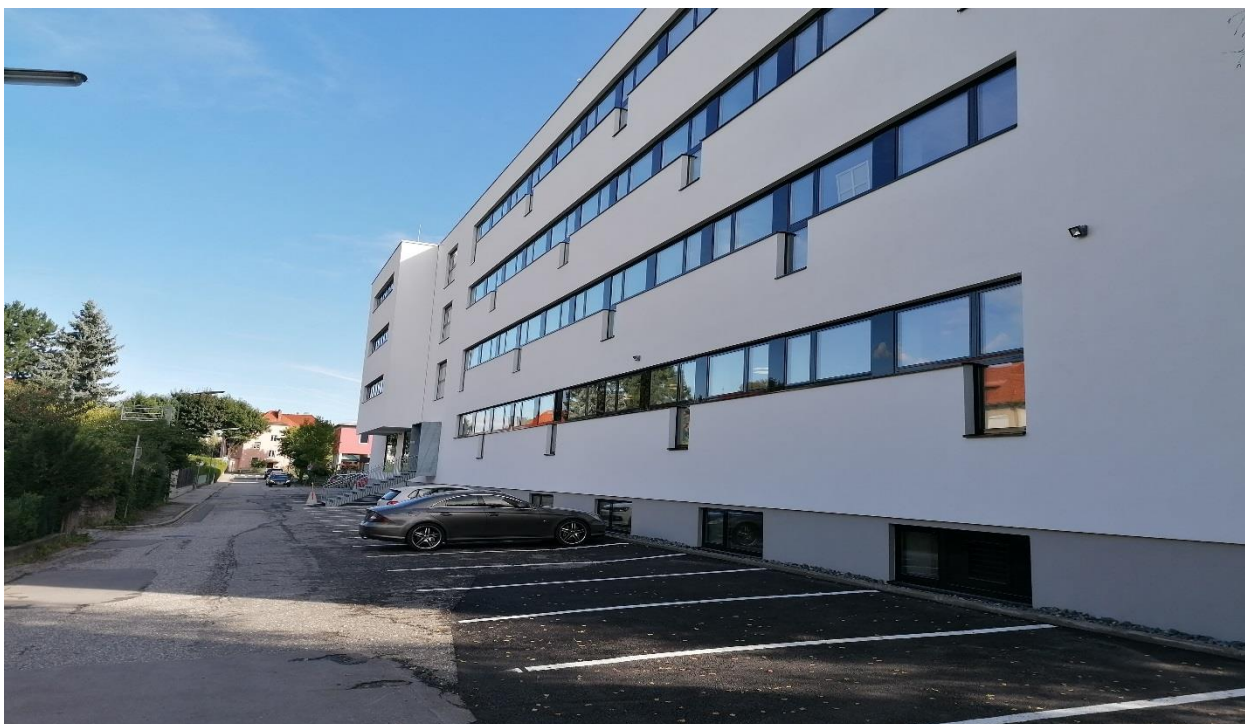
Nordansicht unmittelbar nach Fertigstellung im September 2019.

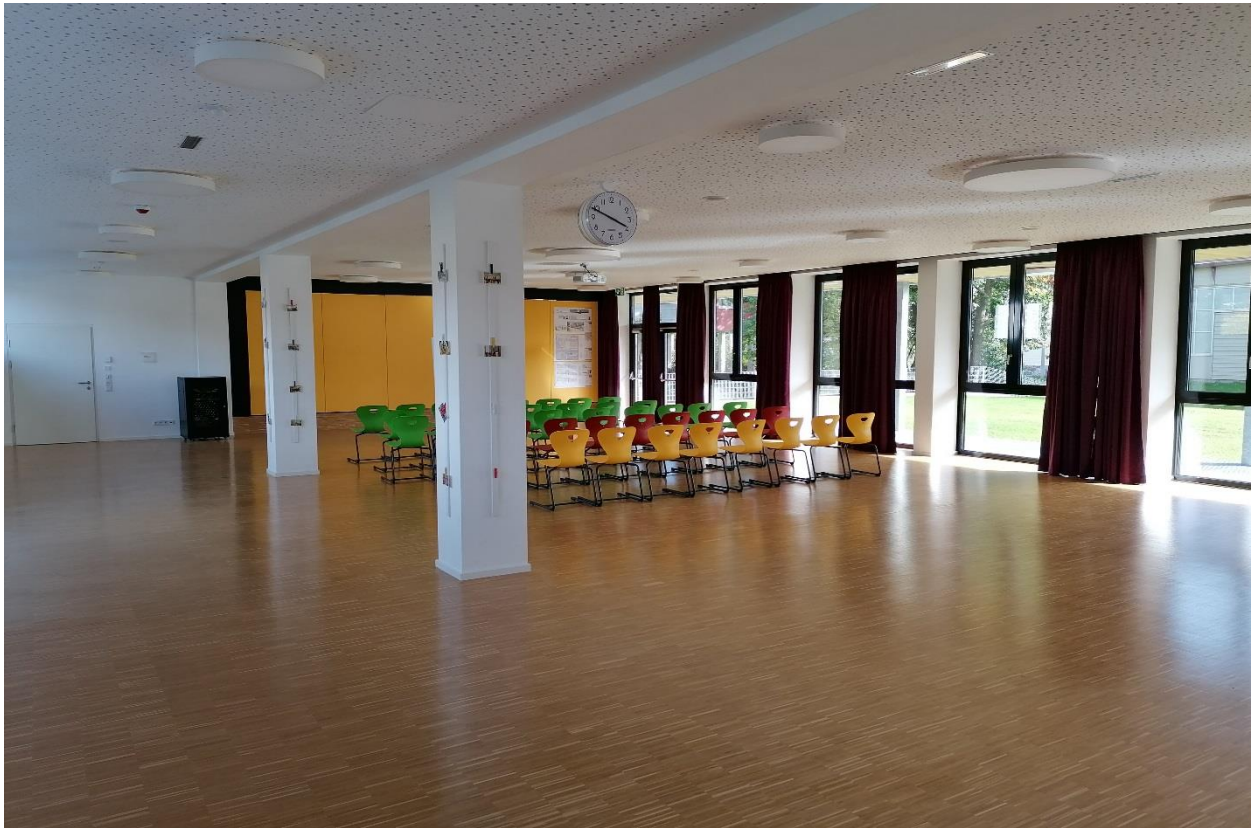
Erdgeschoss Aulabereich nach Fertigstellung im September 2019.
