Publizierbarer Endbericht

VOLTAIR

„Das Unsichtbare sichtbar machen“

Spezielsensorik und automatische Analyseverfahren
zum Aufspüren unsichtbarer Stromnetzdefekte aus der Luft

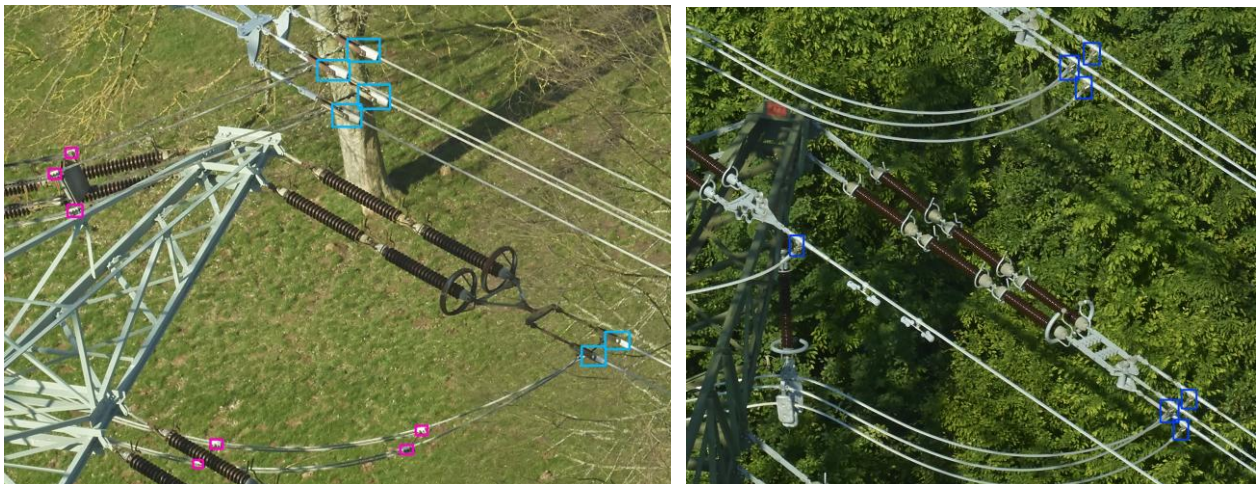
Abbildung 11: Bildbasierte Klemmendetektion – qualitative Ergebnisse

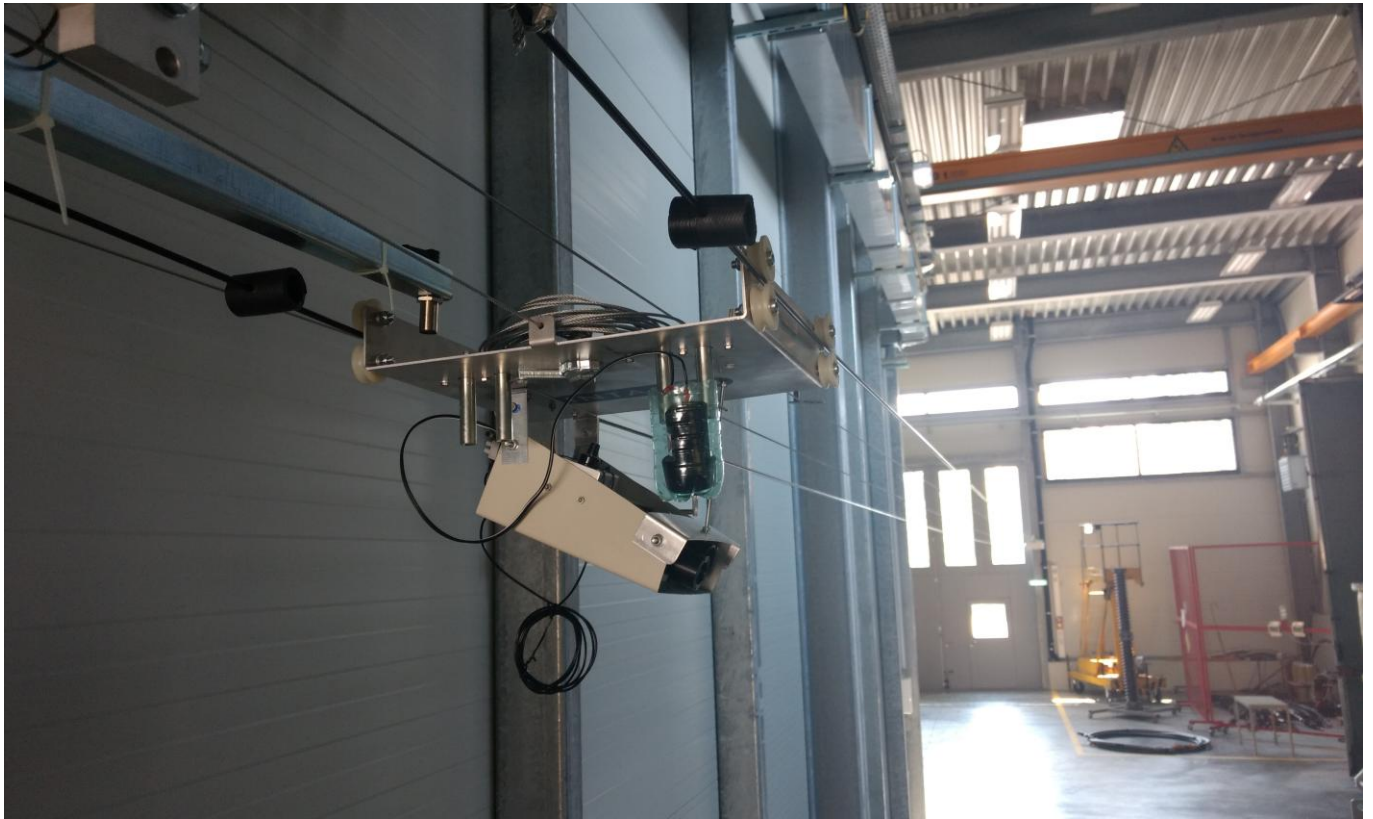
Abbildung 13: Sensormesskopf installiert am Hochgeschwindigkeits-Seilzugsystem

Zu diesem Zweck wurde ein 25 m langes Standard-Seilzugsystem angeschafft, modifiziert und in einem Bereich zwischen zwei Laboren in ca. 3m Höhe montiert. Auf dem Seilzugsystem kann der Sensorkopf an bereitgestellten Defekten vorbeigeführt werden (Abbildung 13). Je nach Montagerichtung können somit Defekte in bis zu 40 m Entfernung betrachtet werden. Die ursprüngliche Einschränkung dieses Systems war die nominelle Maximalgeschwindigkeit, welche seitens des Herstellers mit 3 m/s angegeben wurde und somit deutlich unter den anvisierten 30 km/h (8,3 m/s) liegt und begrenzt wird. Durch direktes Ansteuern des Frequenzumrichters der Antriebseinheit konnte diese Beschränkung umgangen werden und mithilfe eigener Sensorik ausgestattet werden. Dadurch sind auf der 25 m langen Strecke nun Sensorgeschwindigkeiten von bis zu 10 m/s möglich.

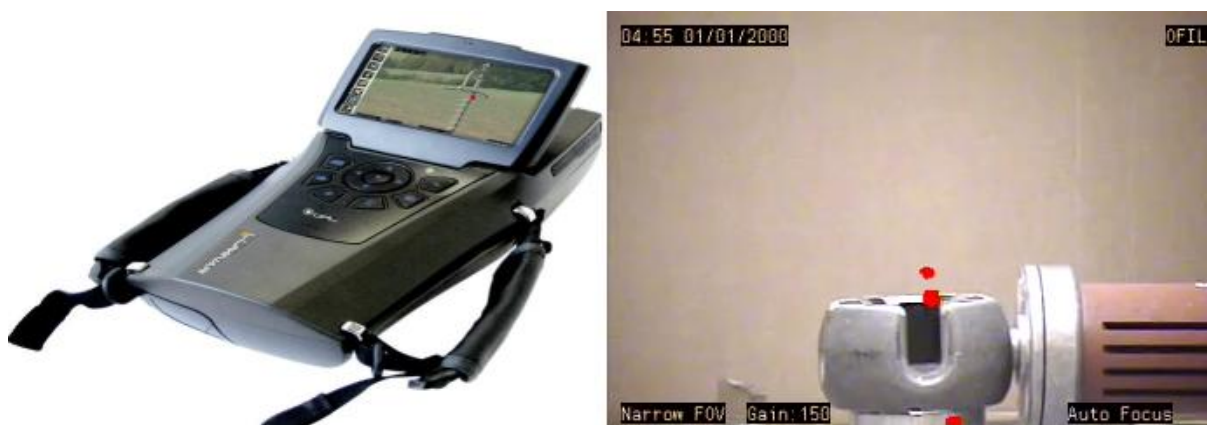
Abbildung 15: Luminar-DayCor-HD-Kamerasystem links, Aufnahme einer Detektion der Ofil Luminar DayCor HD bei einem Abstand von 5 Metern und einer eingestellten Spannung von 50 kV rechts

Im Rahmen eine Sensitivitätsanalyse wurde das Kamerasystem mit einem in diesem Bereich gebräuchlichen Handgerät von OFIL verglichen. Testobjekt war eine Nadel-in-Luft Anordnung (Abbildung 16 **Fehler! Verweisquelle konnte nicht gefunden werden.**) deren Entladungspegel bei ca. 2 pC gehalten wurde. Anschließend wurde in fest definierten Abständen von 3, 5, 10 und 15 Metern jeweils die Detektionsschwelle ermittelt, also jene Spannung, bei die ersten Teilentladungen auftreten und auch vom jeweiligen System detektiert wurden. Nach Ermitteln dieses Schwellenwertes wurde die Spannung schrittweise erhöht und es wurden zu jeder Spannungsstufe Detektionssequenzen aufgenommen. Unter Zuhilfenahme des Omicron-Messsystems wurden Kontrollmessungen durchgeführt, um zu kontrollieren, dass die TE-Pegel und Spannungen für alle Messungen vergleichbar hoch sind.

Diese Sequenzen wurden ausgewertet und mit Hilfe der definierten Größen Detektionsrate und Detektionsqualität verglichen. Die Vergleiche der Detektionsqualität zeigen, dass die DayCor Kamera sensibler detektiert als unser System. Dennoch konnte der Nachweis erbracht werden, dass auch unser System Entladungen von niedriger Intensität erfolgreich detektieren kann. Da Teilentladungen im Einsatzbereich von VOLTAIR erfahrungsgemäß deutlich höhere Werte aufweisen (200 pC bis mehrere nC) kann gesagt werden, dass die Kamera eine ausreichende Sensitivität besitzt, um UV-Phänomene im Bereich der Energieversorgungsinfrastruktur zu detektieren.

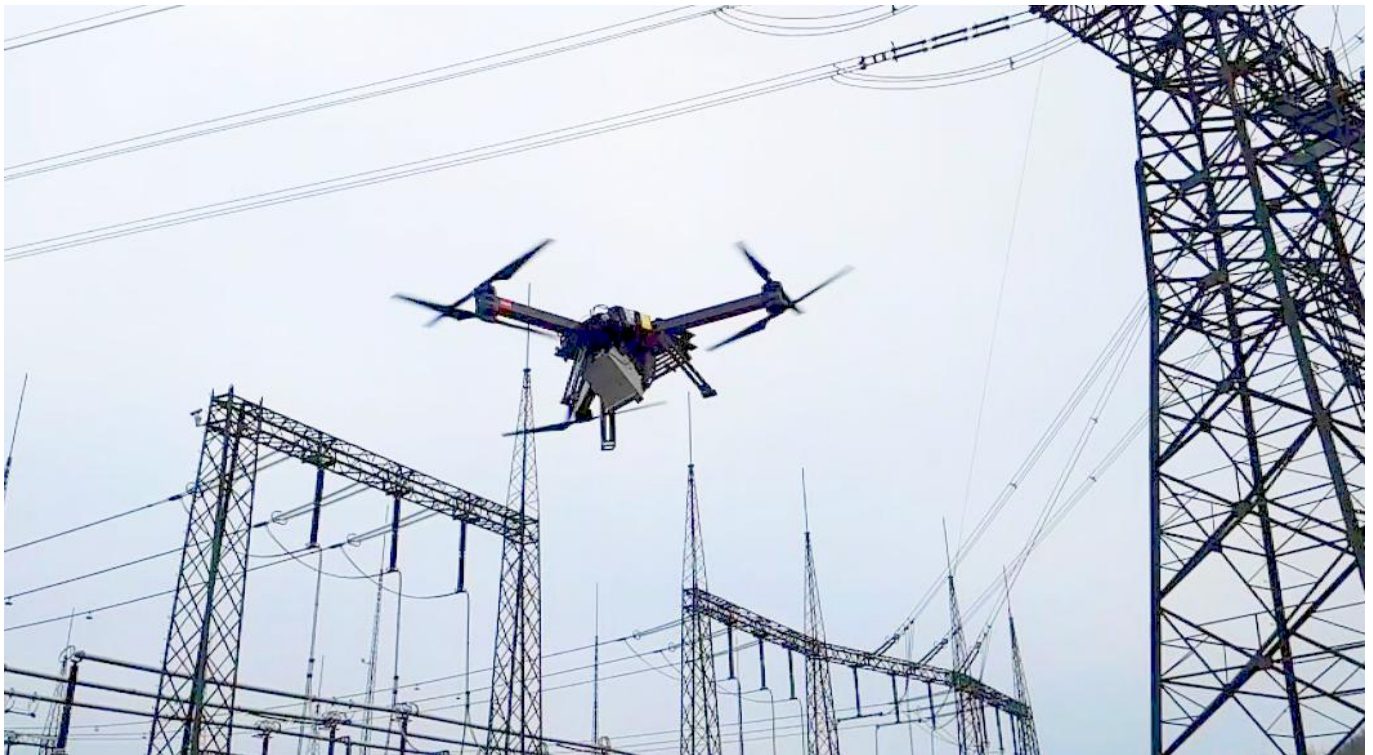
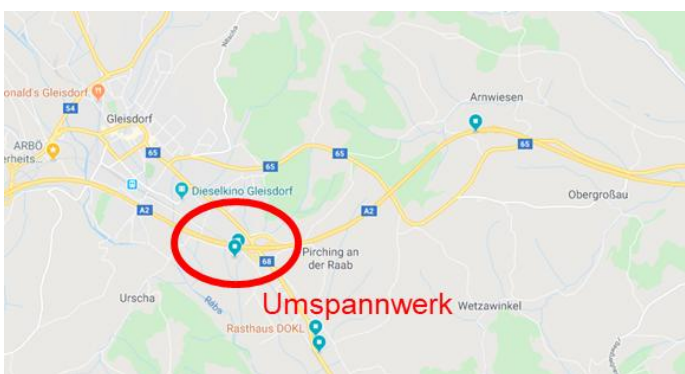
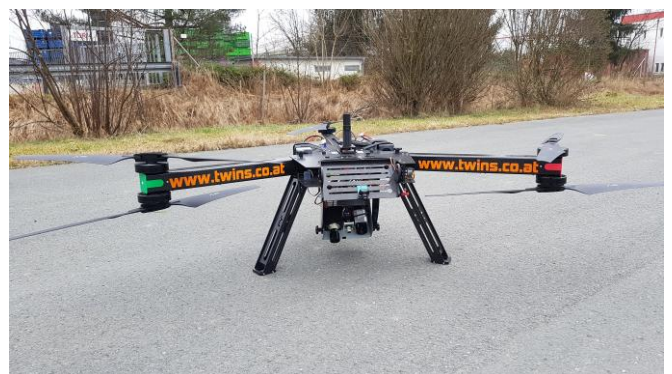
Abbildung 24: Impressionen zur Befliegung in Gleisdorf

Im Jänner 2020 wurde an einem Umspannwerk in der Nähe von Gleisdorf in Absprache mit APG eine Befliegung mit einem UAV der Firma Twins GmbH (<http://twins.co.at>) durchgeführt. Die Firma Twins hat im Auftrag von Siemens einen Piloten für das UAV gestellt. Für den Sensorkopf wurde im Vorfeld eine spezielle Halterung konstruiert und einige Monate davor in einem Vortest in Tirol erprobt. Die Befliegung in Gleisdorf verlief abseits eines anfänglichen Boot-Problems mit dem Rechnerboard problemlos.

Die Befliegung ist mit rund 5 m/s erfolgt und neben den UV-Daten wurden auch knapp 1000 Bilder im sichtbaren Bereich aufgenommen.
